Ons kenmerk : 18-M8483
Uw kenmerk : -
Betreft : rapportage verkennend onderzoek asbest in puin aan de Parallelweg nr. 25 te Hierden

Hierbij ontvangt u in briefvorm de resultaten van het uitgevoerde verkennend onderzoek asbest in puin op basis van NEN-5897+C1 ter plaatse van een met puin verhard pad op de locatie Parallelweg nr. 25 te Hierden (gemeente Harderwijk).

BIJLAGE 2 ONDERZOEKSLOCATIE

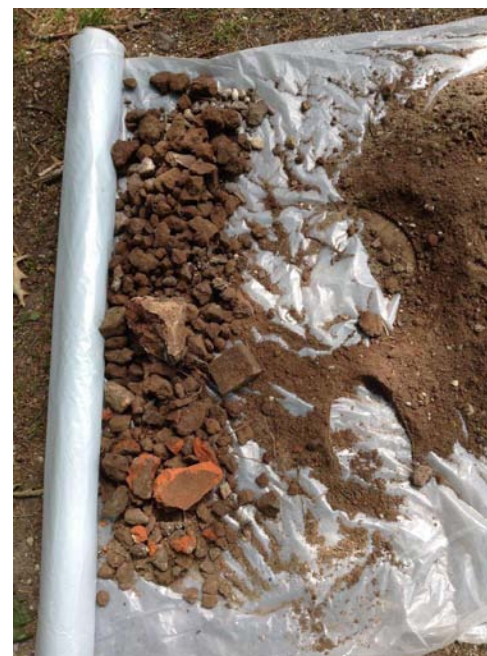
meetpunt G1, laag 0-32

Ter plaatse van de inspectiegaten G1 t/m G5 is in de uitgegraven grond (bovengrond) in de fractie >20 mm zintuiglijk geen asbestverdacht materiaal waargenomen.
